# Virginiatown-Kearns

## Canton de McGarry (Ontario)

#### Des fuites ingérables dans les conduites d'adduction d'eau et d'égout

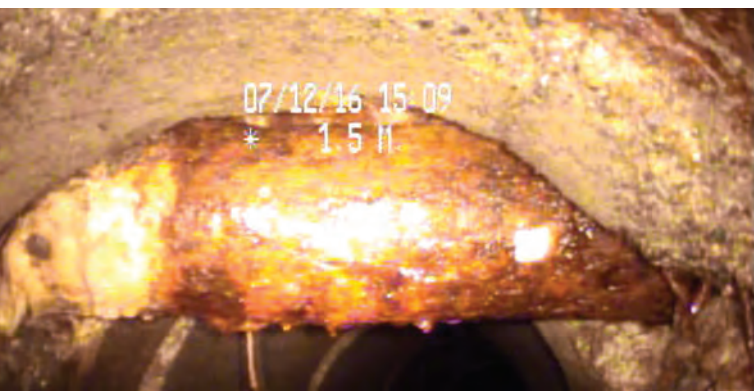
L'inspection en CCTV a révélé plusieurs zones préoccupantes dans les égouts, y compris des sections où les conduites d'eau traversaient carrément les égouts.
